제 3회 철도차량 기술 세미나

# 철도차량 검사 및 부적합 개선사례

2023. 5

[사]한국철도차량엔지니어링

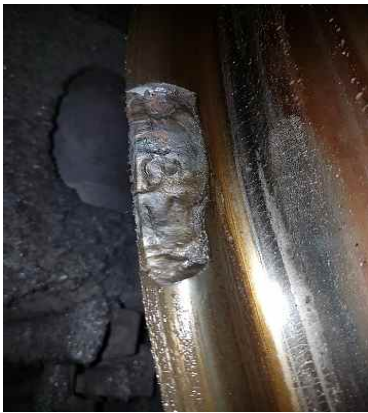
3개의 LOT 453개 차륜에서 플랜지 부위 박피현상 발생 (6 EA)

원인 : 지속적으로 충돌 및 마찰에 의해 피로 결함이 발생하고 피로결함이 서로 성장하고 합체되어 나타난 파손 으로 추정

| - 발생일 : 2019.12.18<br>- Lot 번호 : 8M15-513424<br>- 길이 : 55 mm, 폭 : 20 mm | - 발생일 : 2020.01.10<br>- Lot 번호 : 8M15-513507<br>- 길이 : 50 mm, 폭 : 20 mm |

| 신품 교체<br>(번호 : 19-0-04097-084) | 신품 교체<br>(번호 : 19-0-04097-123) |

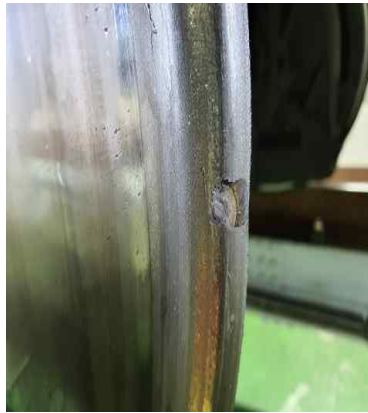
| - 발생일 : 2020.01.30<br>- Lot 번호 : 8M14-513614<br>- 길이 : 13 mm, 폭 : 12 mm | - 발생일 : 2020.02.04<br>- Lot 번호 : 8M15-513455<br>- 길이 : 40 mm, 폭 : 20 mm | |

| 신품 교체<br>(번호 : 19-0-04097-094) | 차륜삭정(2020.02.04) | |

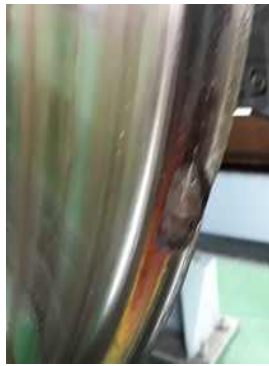
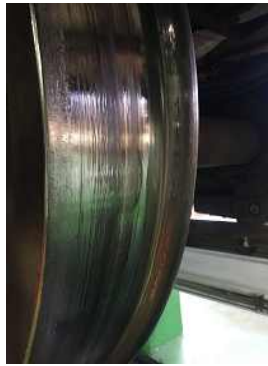
| | 삭정 전 | 삭정 후 |

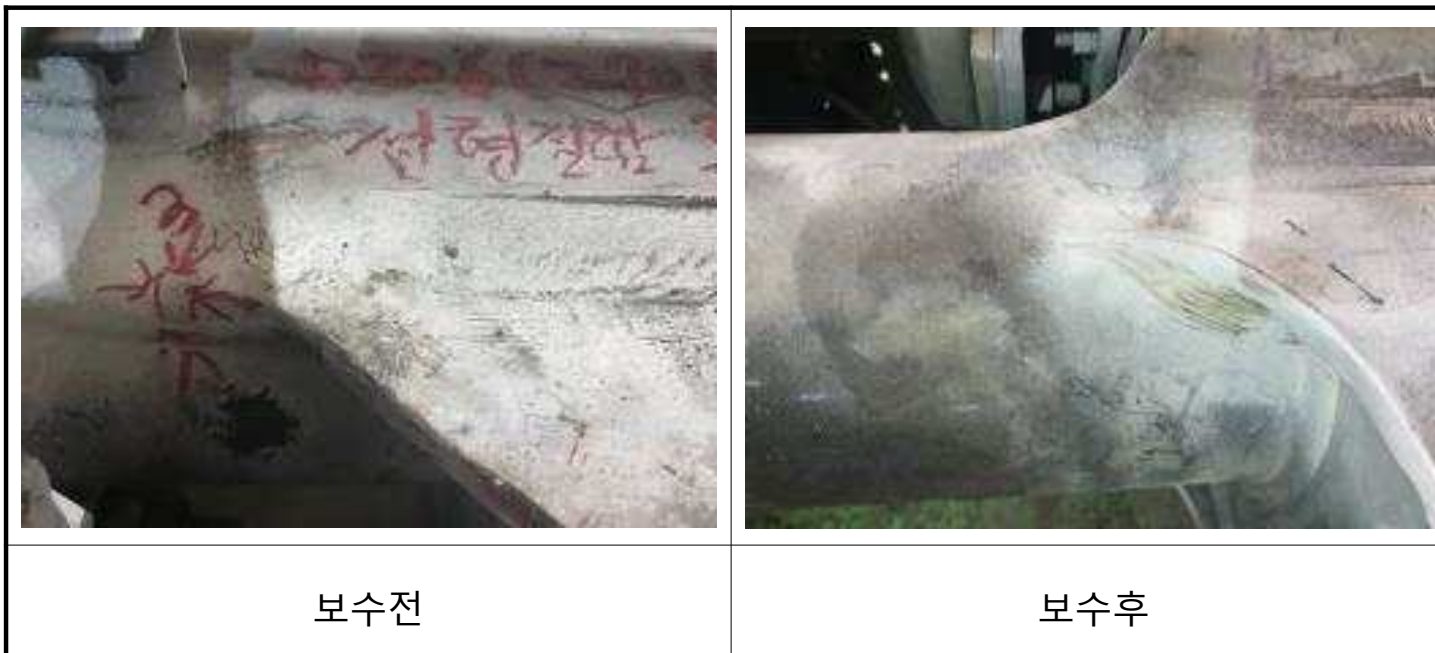
##### ○ 용접부 표면 선형결함 : 보수용접 및 사상작업

- 내용 : 대차프레임 브라켓 용접부 길이 2~14mm, 깊이 1mm 이내  
(제동행거 브라켓, 기어행거 브랏켓, TM 고정 브라켓, 크로스빔 측면 등 18개소)
- 원인 : 용접비드의 사상작업 미비로 표면직하의 선형지시(linear indication) 발생  
비파괴검사 업체 검사미흡

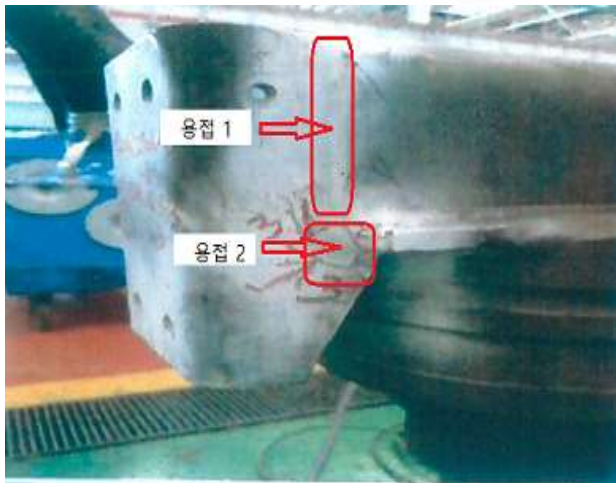
[신조 전동차 200량 용접적용 방법]

- 내용 : 라이프가드 취부 브라켓 용접부위 선형결함 발생
- 원인 : 용접방법 및 라이프가드 무게와 진동에 따른 피로 누적 추정

- 용접1 + 용접2로 구분하여 용접
- 용접1과 용접2의 연결부에서 결함발생

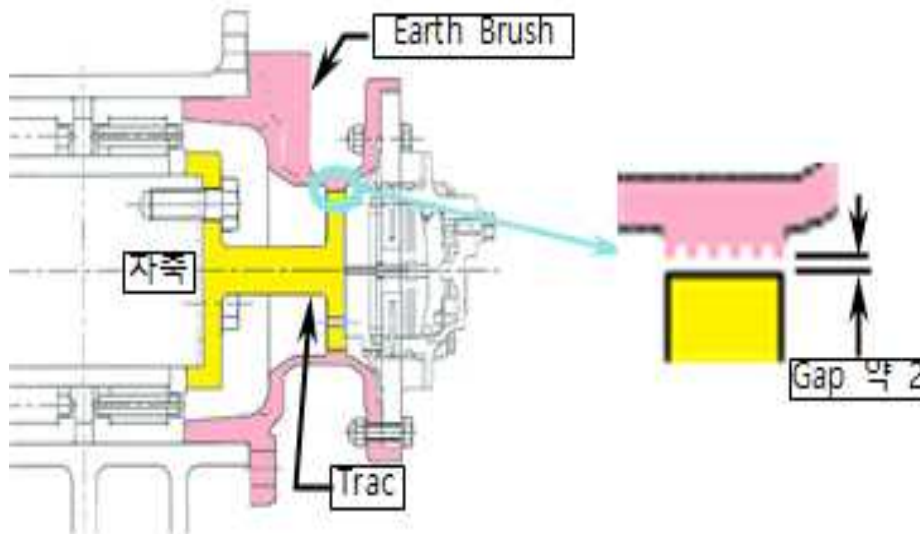
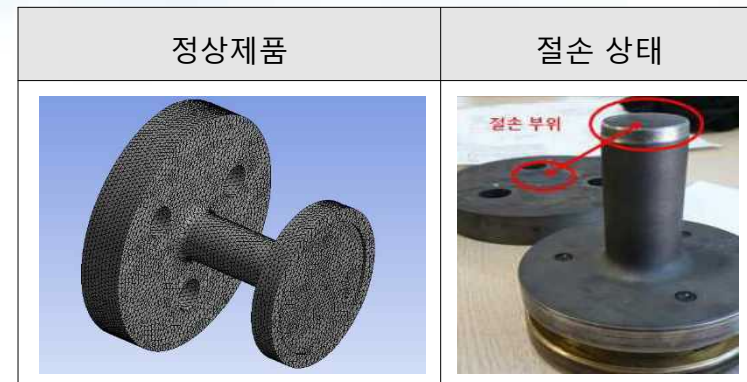
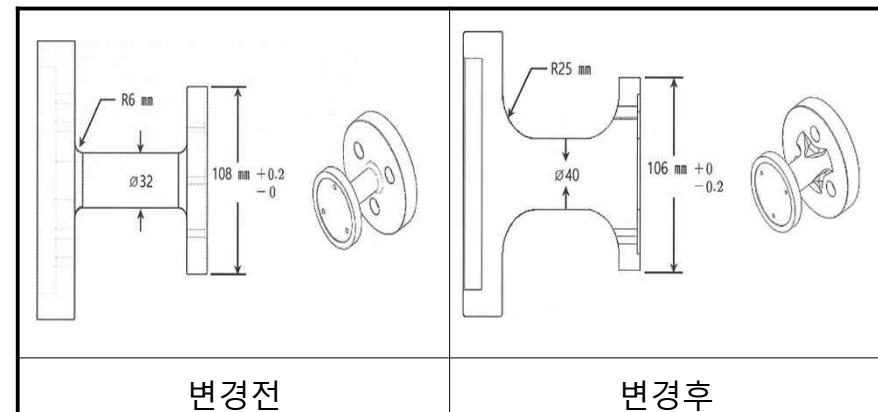
#### ● 접지 브러쉬 트랙 절손

- 원인 : 접지브러쉬 Track의 목부위 강도 설계부적합으로 회전시 흔들림에 따른 Earth Brush Adapter와 간섭(Gap 약 1mm)발생 후 절손(600EA 중 172EA 발생)
- 개선 : 구조개선 설계변경(목부위 덧살부, 직경) 후 신제품 적용

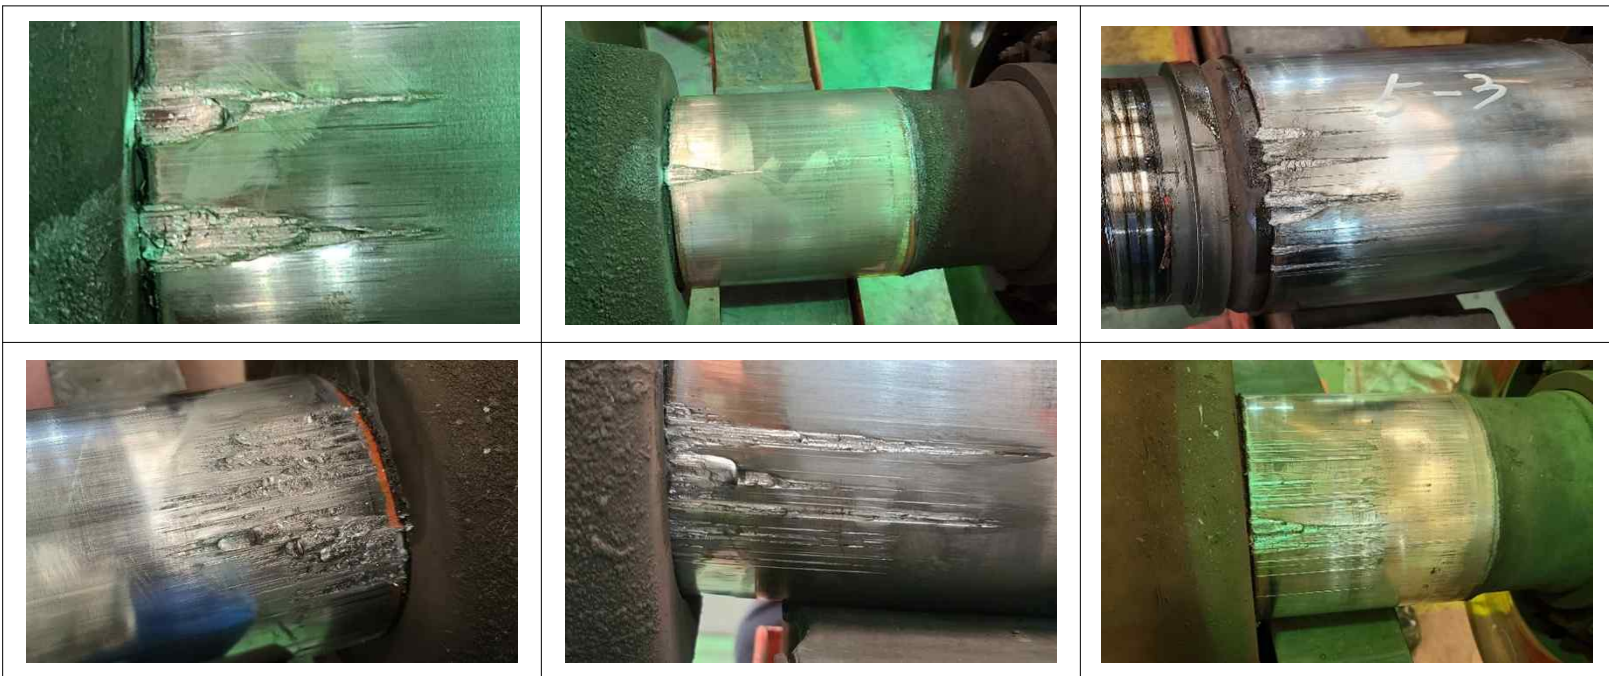
#### ○ 압출 차축 결함 현상(스크래치 및 찍힘)

- 윤축에서 차륜 압출 후 차축 압입표면에 스크래치 및 찍힘 : **차축 교환**  
(중정비 과정 4개 편성 160개 중 24개 발생, 15%)
  - 원인 : 압입장비의 정도 및 노후화, 작업자 전문성 및 경험 부족

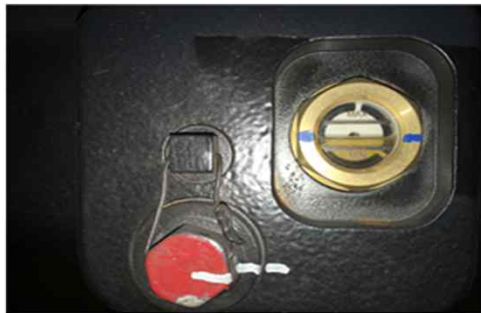
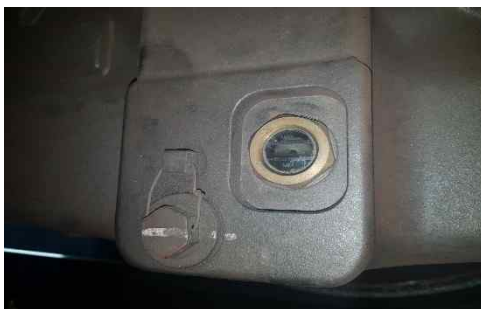
#### ○ 오일 변색

- 원인 : 소치차 베어링 외륜부 예압(Preload)의 부적정에 의한 베어링 구동저항으로 발열현상 발생 윤활유 열화에 의한 변색으로 점성 등 변화 발생 (400EA 중 24EA 발생)
- 개선 : 조정판(Peelable plate)의 틈새 조정으로 예압 개선

변색전

변색후

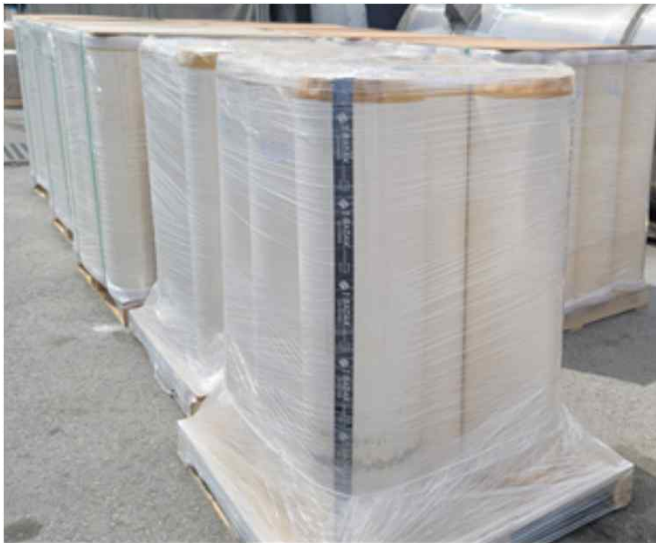
시험성적서

○ 전동차용 실내 바닥재 물성시험 부적합 : Lot 전량 폐기(80칸 분)

- 내용 : 바닥재 담뱃불 저항시험결과 기준미달
- 원인 : 제조불량(재료 배합) 추정

시험기관 : 영국 SATRA

기준 : 3등급 이상,

결과 : 2등급
